Renoviertes Schmuckstück

Die Ex-Gaststätte „Zum Elsenztal“ ist eines der ältesten Häuser in Zuzenhausen. Nun strahlt sie wieder wie einst.

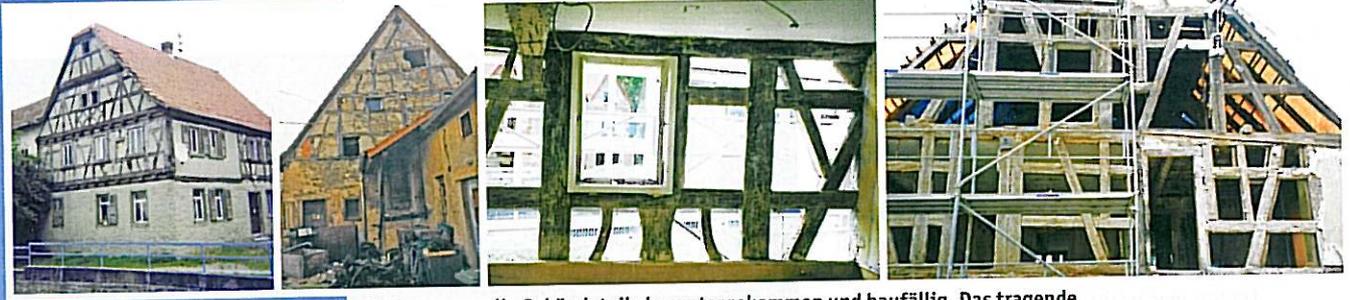
Vorher waren die Gebäudeteile heruntergekommen und baufällig. Das tragende Holzgerüst wurde komplett freigelegt und die Gefache rekonstruiert und neu gefüllt.

Bei der Restaurierung mussten strenge Auflagen des Denkmalschutzamtes erfüllt werden. Dies erschwerte die Arbeiten, zumal das Fachwerkhause durch den langen Leerstand in sehr schlechtem Zustand war: „Das Dach war beschädigt und undicht, die Zwischen-

böden im Hausinneren teilweise verfault. Am Fachwerk hatte es keine Instandhaltungsarbeiten mehr gegeben, teilweise waren die Balken bei einem Brand in den 50er-Jahren zerstört worden.“ Die betroffenen Wandteile hatte der damalige Besitzer mit Massivmauerwerk ausbessern lassen. Die Firma riss die Massivwände wieder ein und rekonstruierte das Fachwerk mit Eichenbalken aus einem anderen Haus von 1832. Dabei profitierten die Reinhardts davon, dass sie neben Maurern auch erfahrene Zimmerleute im eigenen Haus beschäftigen. Was an Fachwerk noch brauchbar war, wurde saniert und mit einem offenporigen Holzanstrich versehen. Auf diese Weise ließ sich zum Beispiel der gesamte Giebel auf der Flussseite im Original erhalten. Das Dach bekam im Rahmen der Sanierung neue Tondachsteine. Hier war der Verfall teilweise so weit fortgeschritten, dass man Balken im Dachstuhl austauschen musste. Das Gebälk der Zwischendecken war größtenteils noch verwertbar; zum Teil sorgen

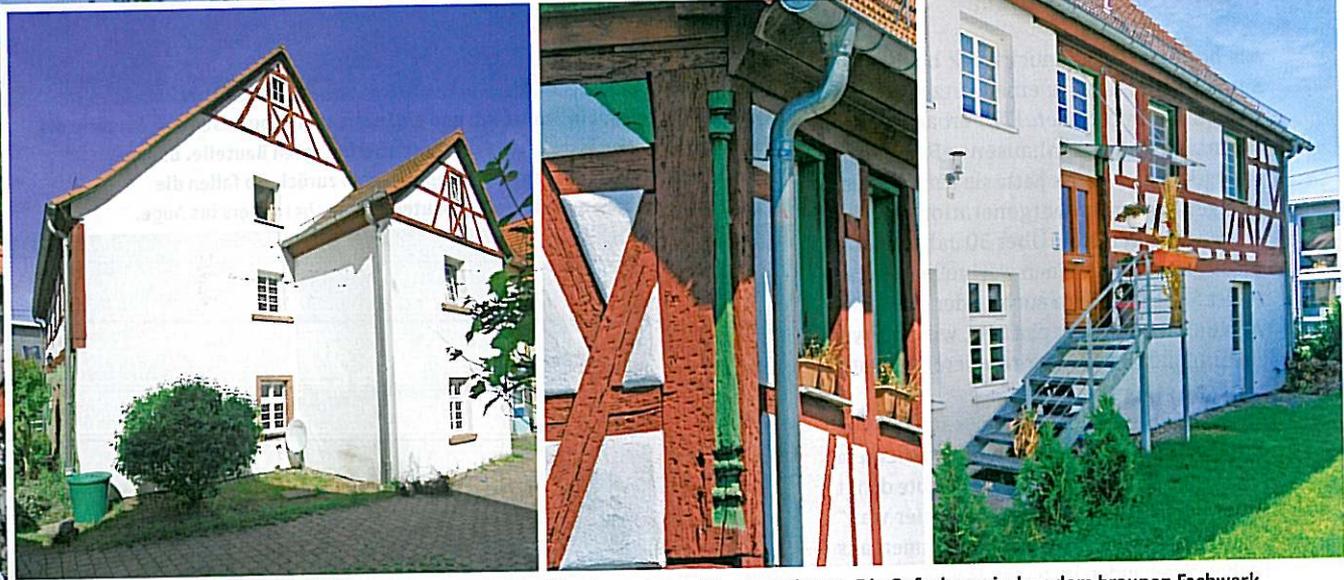
Grüne Farbe betont Zierelemente und Fensterrahmen. Die Gefache zwischen dem braunen Fachwerkstrahlen wieder in reinstem Weiß. Neues ist klar zu erkennen, wie die stählerne Außentreppe.

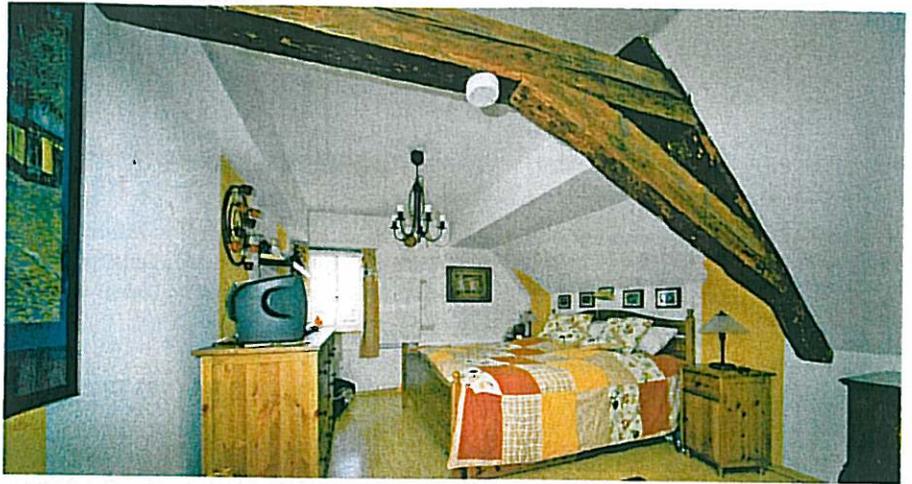
Erhalten, was noch gut in Schuss ist, und ergänzen, was kaputt ist: Vom Parterre bis unters Dach zeigt das historische Gemäuer seine betagten Bauteile. Boden- und Wandgestaltung halten sich dagegen vornehm zurück. So fallen die aufgearbeiteten Türen und die nachgebauten Fenster besonders ins Auge.

Auch die Eichentür des Eingangs stammt von einem Spezialhändler und wurde bei einem Schreinermeister aufgearbeitet. „Heute denkt jeder, dass die hat schon immer hier war.“ Die restaurierten Innentüren stammen aus Fachwerkgebäuden im nahen Heidelberg, die Fenster sind originalgetreue Neuanfertigungen mit Zweischiebenverglasung: „Wir haben die Glasaufteilung anhand der letzten im Original erhaltenen Fenster nachgearbeitet“, erinnert sich Hans Joachim Reinhard. „So blieb die einstige Anmutung detailgetreu erhalten.“ Auch die Wandausfachungen aus rotem Backstein wurden bei der Sanierung erhalten, teilweise auch die Mischung aus Stroh und Lehm an den Wandinnenseiten und die Strohdämmung in den Geschossdecken.
